**YENİKÖY KEMERKÖY ELEKTRİK ÜRETİM VE TİCARET  
AŞ LİNYİT KÖMÜRÜ İŞLETME ALANININ YENİDEN  
ORMAN EKOSİSTEMİNE REHABİLİTASYONU**

**1.ETAP**

# **FİNAL RAPORU**

**Milas, 2024**

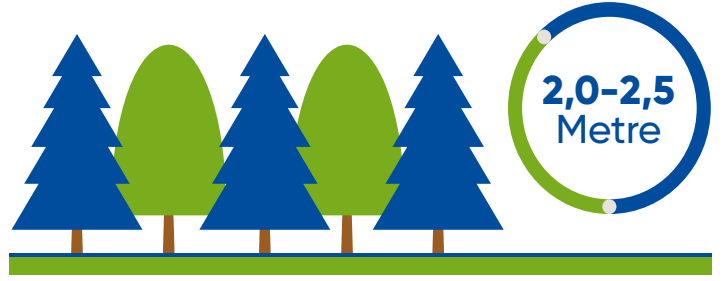
fidanlar dikilmesinden hareketle yürütülecek yeniden ormanlaştırma çalışmaları kapsamında da saksılı 2,0-2,5 metre boyunda Fıstıkçamı ve Kızılçam fidanları ile 1+0 tüplü Fıstıkçamı ve Kızılçam fidanları dikilmiş olduğu,

2,0-2,5 metre boyunda **Fıstıkçamı ve Kızılçam** fidanları ile 1+0 tüplü Fıstıkçamı ve Kızılçam

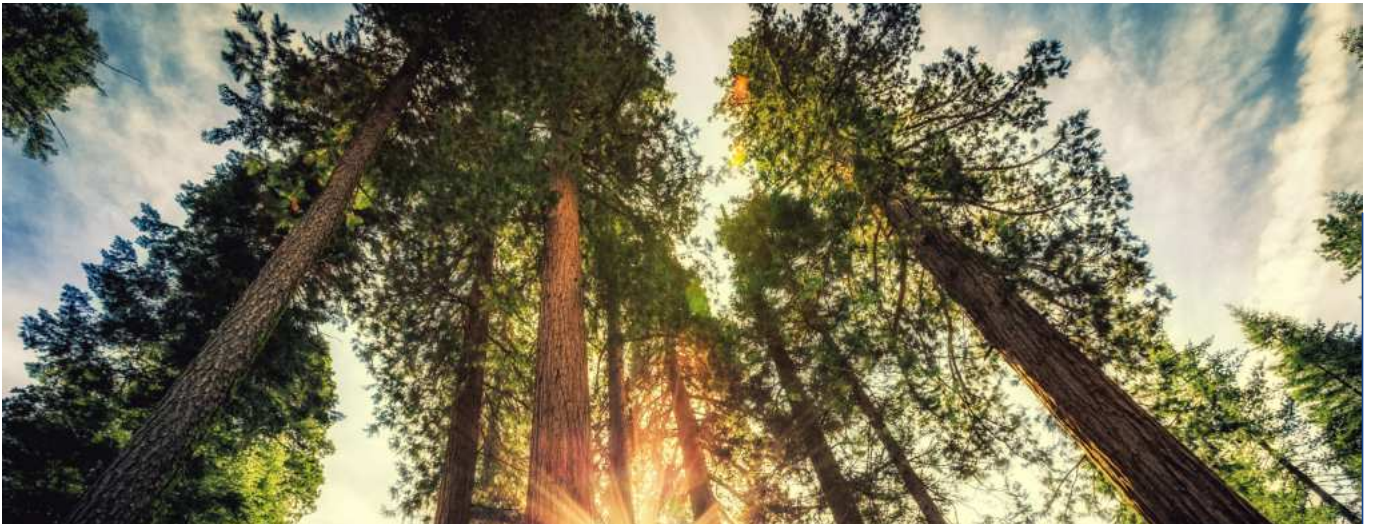
Her üç sahanın da çevre koruma emniyeti uygulamasının yapılmaya devam edildiği tespit edilmiştir. Tel çit veya korumanın olmadığı alanlarda yakın çevrede bulunan keçi besleyen ailelerin keçilerinin sahaya girip 2,0-2,5 metre boyunda fıstıkçamı ve kızılçam fidanlarının bazılarının gövde ve

dallarının kabuklarını çepeçevre soyarak yediği, yine hem küçük ve hem de büyük fidanların bazılarının tepe sürgünlerini yemiş olduğu görülmüştür. Bakım sırasında bu fidanların yenileri ile yerlerinin değiştiği ve bölgenin emniyete alınmaya başlandığı gözlemlenmiştir.

Konu ile ilgili olarak civar köylerde yaşayan kişiler bilgilendirilmiştir ve sahada günlük kontroller yapılmaya başlanmıştır. Bu önlemlere ilaveten halkın bilinçlendirilmesi için köylere sık ziyaretler düzenlenmesi önem taşımaktadır.

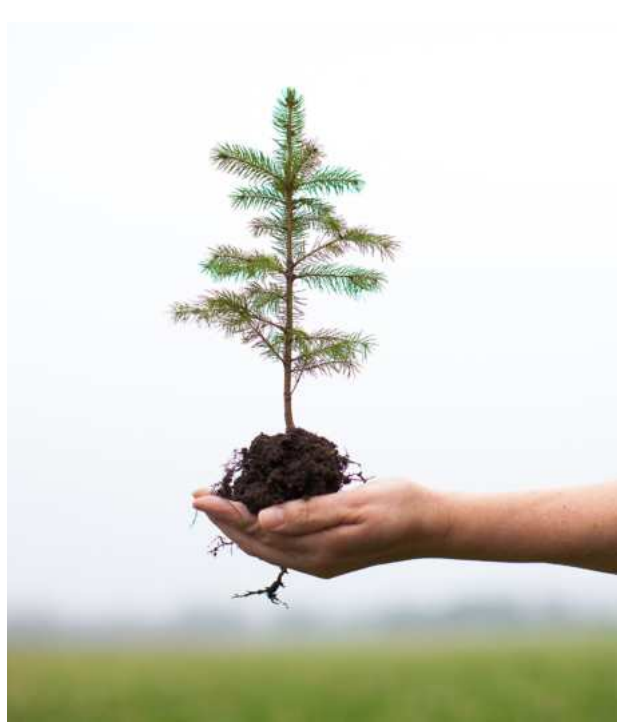
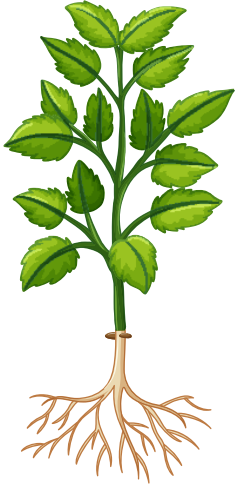
tarihinde dikim yapılan alan dışında 2023 (9 ve 10 Kasım'da) yapılan incelemede söylediğimiz ve rapora yazdığımız; **"sahada güneş altında bekletilen fidanların tutma şansı azalır."** Ağaçlandırmada en hassas konulardan bir tanesi olan fidan temini, nakliyesi ve muhafazası konusunda 9-10 Kasım tarihindeki yapılan ziyaretten sonra toplu fidan satın alımı ve sahaya nakliyesi önerildiği üzere gerçekleştirilmemiş ve fidan zaiyatı yaşanmamıştır. 9- 10 Kasım incelemesi sonrası satın alınan fidanlar sahaya uygun metotlar ile taşınıp dikimi gerçekleştirilmiştir. Sahaya getirilip dikilemeyen fidanlar ise orman fidanlığında gelecek yıl yapılacak olan ağaçlandırma çalışmaları için muhafaza edilmektedir.

9-10 Kasım tarihinde yapılan ilk saha incelemesinde tespit edildiği üzere sahada bekletilerek dikilen ibrelî ağaç fidanları ile süs bitkileri fidanlarının bazılarında kurumalar tespit edildiği gözlemlenmiş ve kuruyan fidanların yenileri ile değiştirilmesi süreci başlatılmıştır. Ancak en

dikimlerinin yapılması da planlanmıştır. Otlatmadan zarar gören fidanların tümü fidan sayım zamanında tespit edilerek tamamlama dikimlerinde tüm zarar görmüş fidanların yerine yeni fidanların dikilmesi süreci ekipler tarafından planlanmıştır.

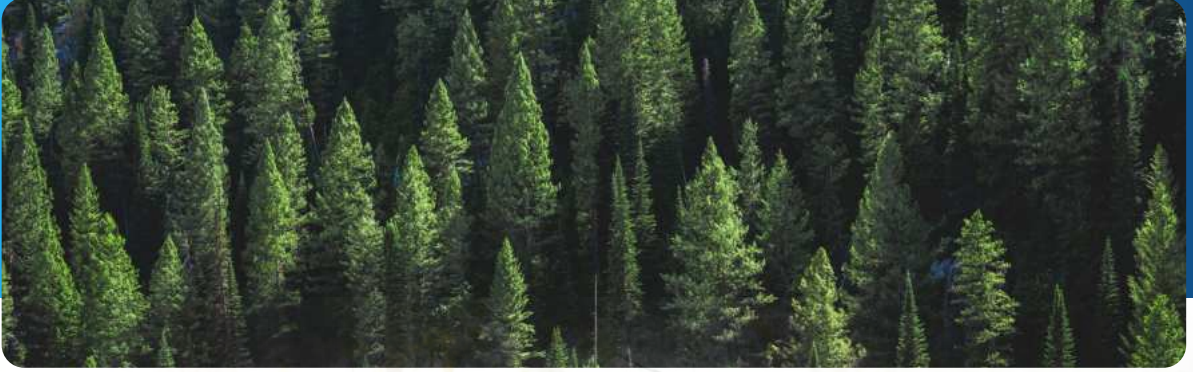
Ayrıca yer yer yapraklı (geniş) orman ağacı fidanları ile diğer süs bitkileri fidanlarında yer yer hatalı dikim yapıldığı gözlemlenmiştir. Fidan kök boğazının 3-10 cm toprak yüzeyinden yukarıda dikildiği gözlenmiştir. Ağaçlandırma sahalarında bazı fidanlarda görülen gövde kök boğazının çıplaklığı gibi sorunların sebebi adi çukur yöntemi ile dikimin mümkün olmadığı sahalarda daha önceden silindir, kamyon gibi iş makineleri ile sıkışmış olan alanlarda makine ile işleme yöntemine gidilmiş fakat makine ile işleme

dikim esnasında yapılmış, ayrıca sahanın aşırı taşlı olduğu alanlarda kısmi de olsa yağıştan sonra bazı fidanlarda dikim çukurlarında çökmeler meydana gelmiştir. Ağaçlandırma sezonu başlamadan önce (Ekim Ayı öncesi ya da ilk yağışlardan sonra) tamamlanmış olması ve tamamlandıktan sonra makine ile işlenmiş sahanın yağış ile oturması gerçekleşmiş olması, toprağın tav haline gelmesi gereklidir. Bu gibi sorunlar yaşanmaması için saha hazırlığının ağaçlandırma sezonu öncesi mümkün

mertebe tamamlanmış olması gereklidir. Şu anda fidan kök boğazı çıplaklığı gibi sorunlar da sahada devam etmekte olan bakım çalışmalarında giderilmektedir. Ayrıca 2024 yılının Kasım ayında başlayacak yeni dönem ağaçlandırma çalışmaları kapsamında profesyonel ekiplerce hızlı ve hatasız fidan dikimi yapılması konusunda Yeniköy Kemerköy Enerji ekiplerine gerekli bilgiler verilmiş ve bu işi yapan profesyonellere ulaşmaları için yönlendirmeler yapılmıştır.

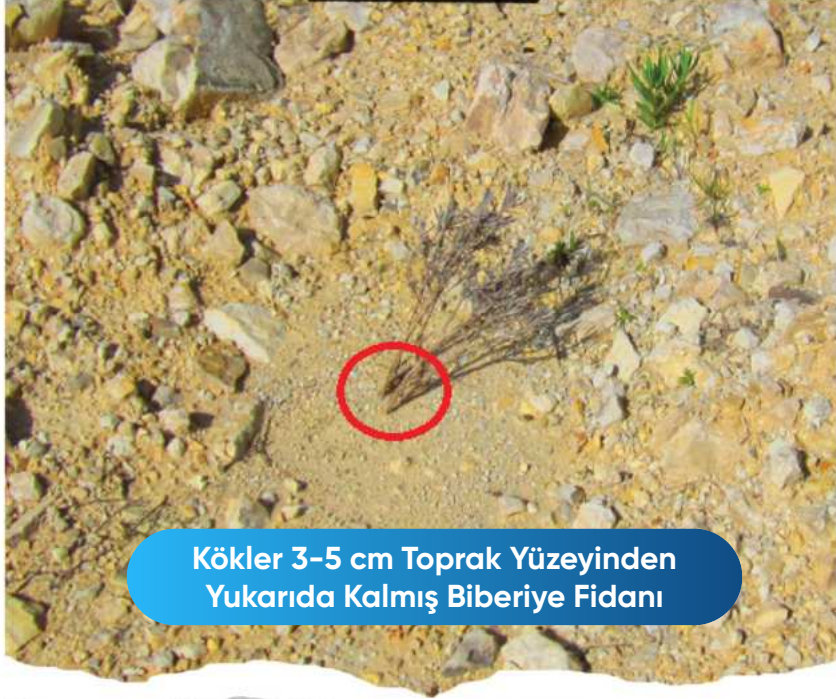
Kökler 3-5 cm Toprak Yüzeyinden  
Yukarıda Kalmış Biberiye Fidanı

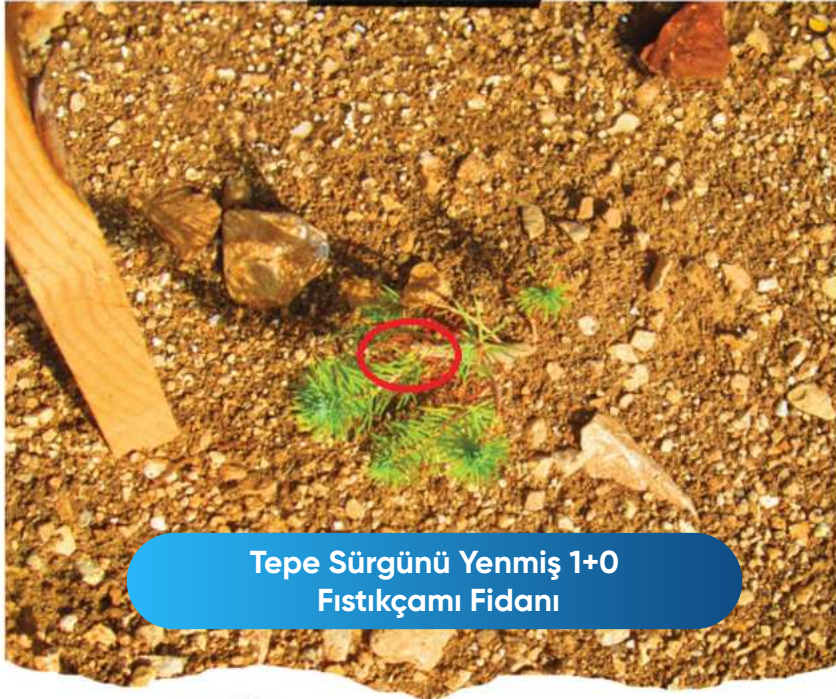
Tepe Sürgünü Yenmiş 1+0  
Fıstıkçamı Fidanı
