**YENİKÖY KEMERKÖY ELEKTRİK ÜRETİM VE TİCARET  
AŞ LİNYİT KÖMÜRÜ İŞLETME ALANININ YENİDEN  
ORMAN EKOSİSTEMİNE REHABİLİTASYONU**

**1.ETAP**

# **FİNAL RAPORU**

**Milas, 2024**

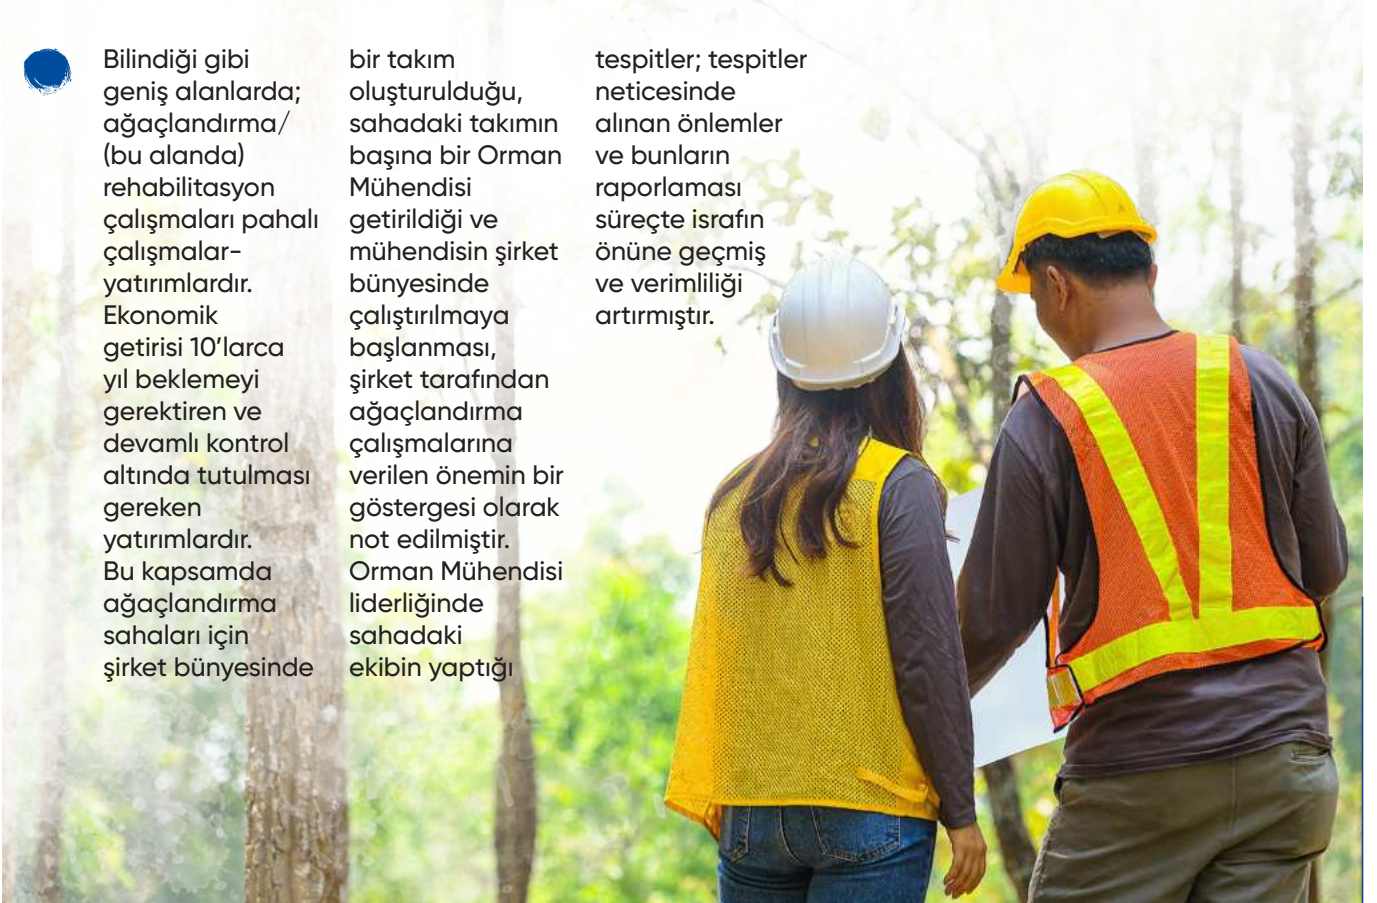
bir takım oluşturulduğu, sahadaki takımın başına bir Orman Mühendisi getirildiği ve mühendisin şirket bünyesinde çalıştırılmaya başlanması, şirket tarafından ağaçlandırma çalışmalarına verilen önemin bir göstergesi olarak not edilmiştir. Orman Mühendisi liderliğinde sahadaki ekibin yaptığı

tespitler; tespitler neticesinde alınan önlemler ve bunların raporlaması süreçte israfın önüne geçmiş ve verimliliği artırmıştır.

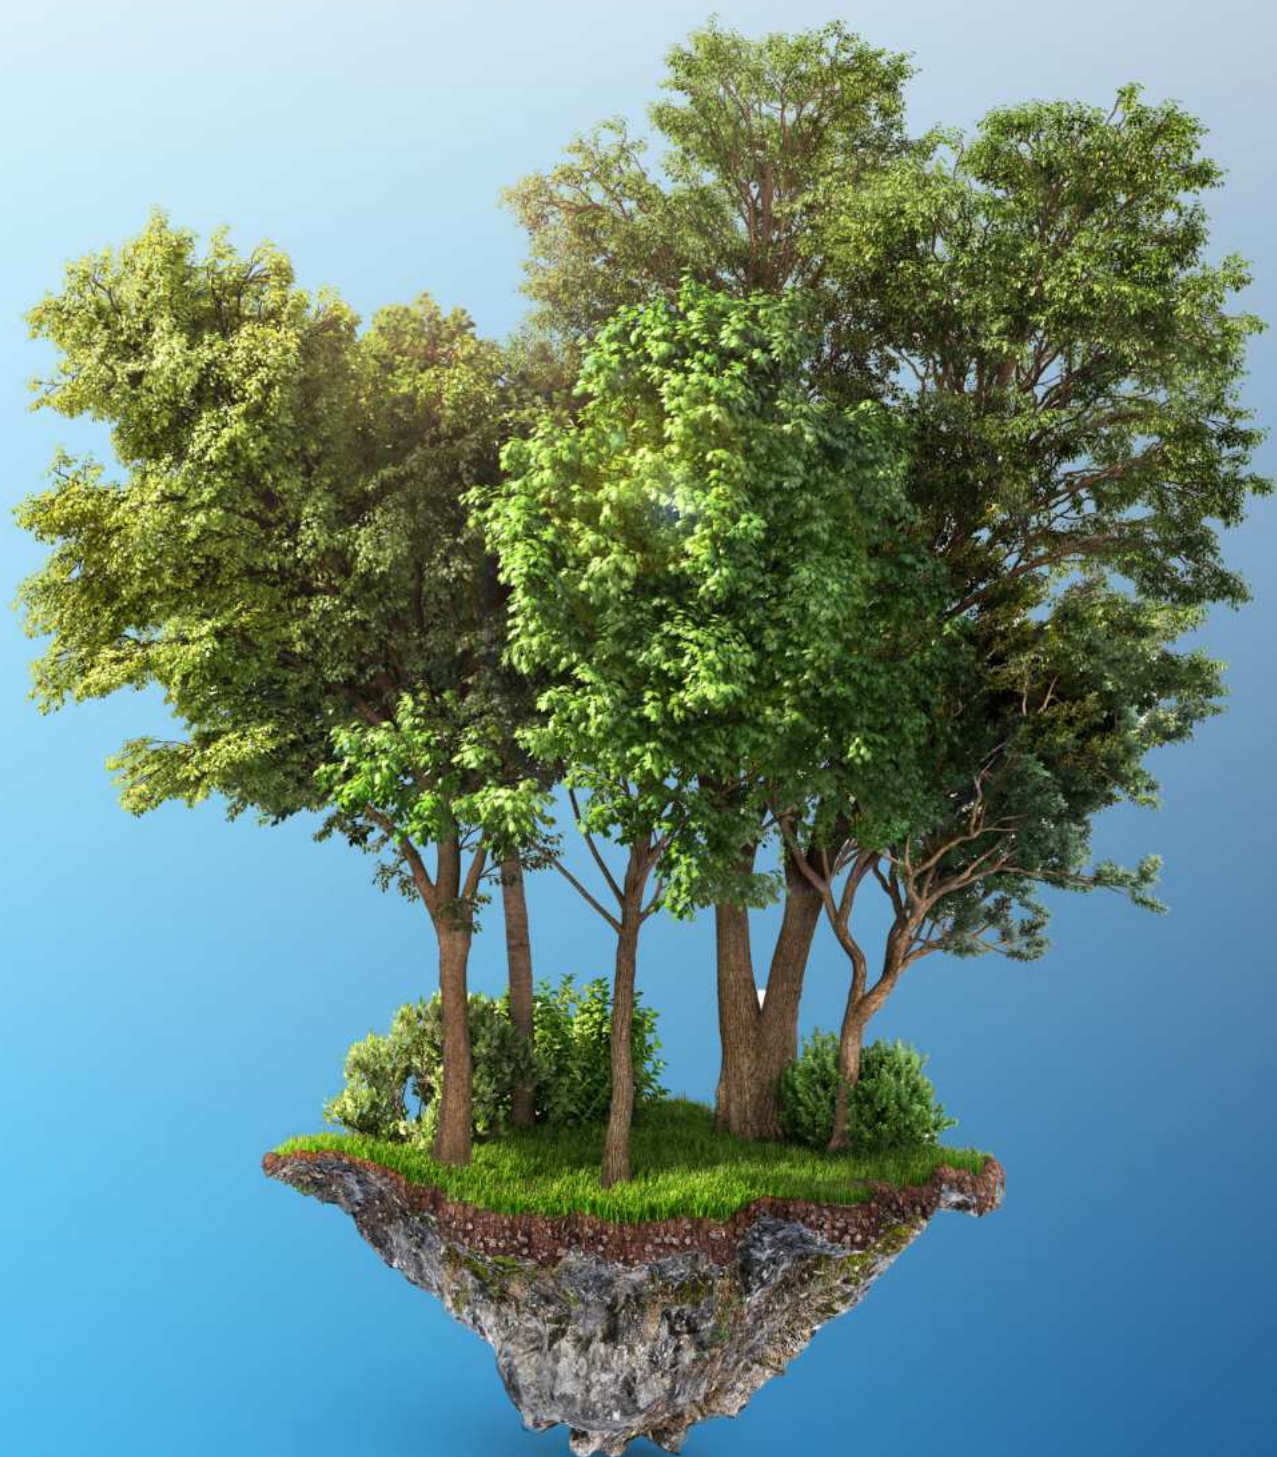
2023 Kasım ayı saha ziyaretinde önerildiği üzere dikimler uygun olan sahalarda düz çizgi üzerinde, fidan sıra aralarına traktör girecek şekilde geniş olarak yapılmalıdır. Bu yapı gelecekte makinalı bakım için kolaylık sağlayacak ve bakım maliyetini düşürecektir. Ancak Makine ile bakım çalışmaları;

düzlük, fidan türü bakımından aralık mesafesi geniş olan türlerde, taşlı, eğimin olmadığı sahalarda yapılabilmektedir. Dikim yapılan sahaların büyük bir kısmı eğimli taşlık olduğu için ve fidan türü bakımından makine ile bakım işi her bölgede uygulanamayacaktır.
